IV. IKERGAZTE NAZIOARTEKO IKERKETA EUSKARAZ

2021eko ekainaren 9, 10 eta 11a
Gasteiz, Euskal Herria

**Pres handi baten hustuketak
eragindako efektu ekologikoak:
Enobietako urtegiaren kasua
(Artikutza, Nafarroa)**

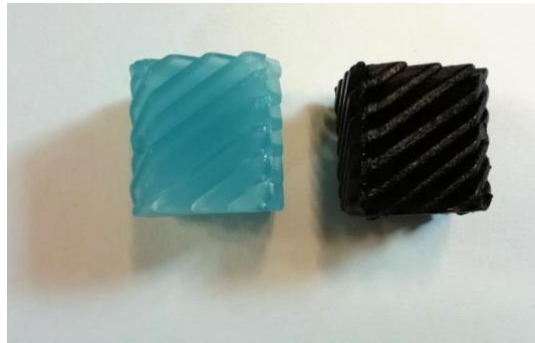
4.Irudia. Ezkerrean kolonizatu gabeko biofilm-eramalea. Eskuinean, kolonizatutako biofilm-eramalea.

Biofilma errekarren hondoan itsatsita hazten den mikrobio-komunitatea da, algaz, bakterioz eta beste hainbat izakiz osatua. Biofilmaren metabolismoa (alegia, fotosintesia eta arnasketa) zehazteko bioentsegu bat diseinatu zen. Laginketa-puntu bakoitzean gutxienez bi hilabetez inkubatutako sei biofilm-eramale (4. Irudia) landan bertan muntatutako laborategira (5. Irudia) eraman eta bertan bi orduz inkubatu ziren *Chu* deritzon disoluzio estandarrean (Andersen, 2005). Estazio bakoitzeko hiru biofilm-eramale 60 mL-ko botila gardenetan inkubatu ziren, eta beste hiru ilunpetan. Ondoren, botila bakoitzeko oxigeno-kontzentrazioa neurtu zen oximetro bat erabiliz (Microsensor NTH-PS7 on Microx 4, PreSens, Germany).

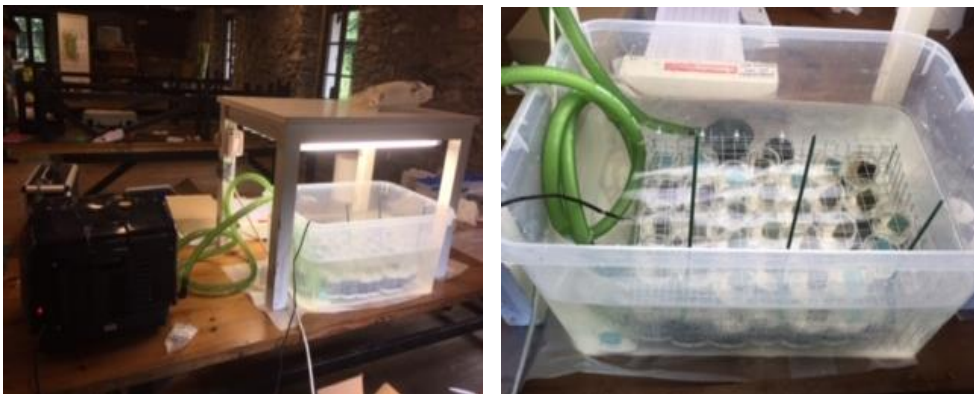
5.Irudia. Biofilm-eramaleen inkubazioa burutzeko landan muntatu zen laborategia.

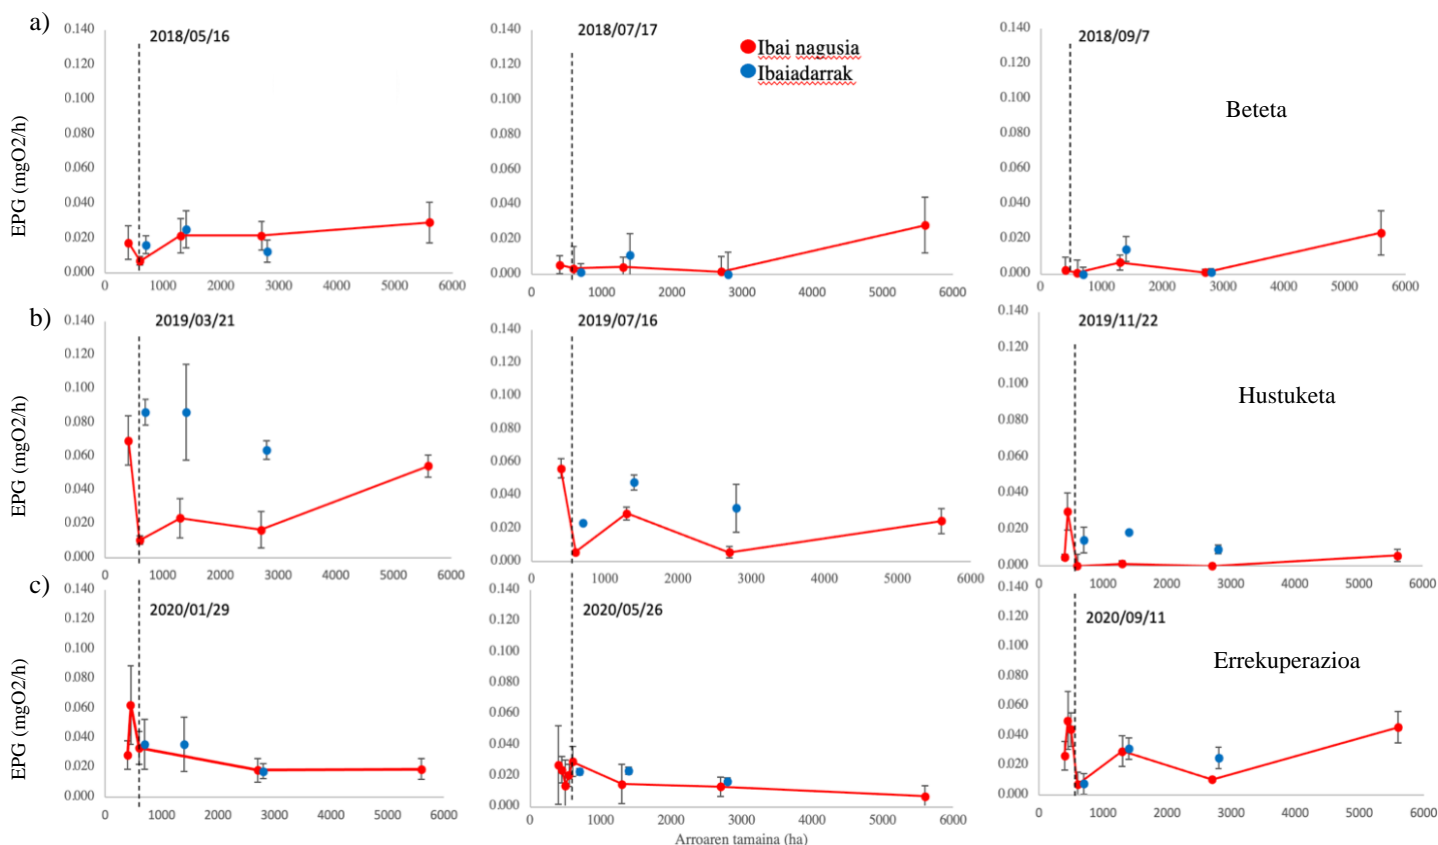
6. Irudia. Biofilmaren ekoizpen primarioa ($\text{mg O}_2 \text{ h}^{-1}$, batezbesteko \pm errore estandarra), a) presa beteta zegoela, b) hustuketa-fasean eta c) errekupeazio-fasean. Marra eta puntu gorrien bidez ibai-ardatz nagusia adierazi da, eta urdinen bidez ordea, ibaiadarrak adierazi dira.

Botila gardenetan neurtutako oxigeno-kontzentrazio aldaketekin biofilmaren ekoizpen garbia kalkulatu zen, eta botila ilunetan neurtutakoekin arnasketa. Azkenik, bi aldagai hauen kenketa eginda, ekoizpen gordina (EPG) kalkulatu zen. Beteta zegoela, urtegiak ez zuen biofilmaren metabolismoan inolako eraginik izan, kontrol eta inpaktuen arteko balioak berdinak baitziren (ANOVA, $F_{1,21} = 0,47$, $p > 0,05$) (6a. Irudia). Hustuketa-fasean zehar ordea, ekoizpenak behera egin zuen nabarmen urtegi azpian (ANOVA, $F_{1,20} = 5,86$, $p < 0,05$) (6b. Irudia). Jaitsiera hustuketan zehar gertatutako sedimentu finen garraioaren ondorio izan zela dirudi. Errekuperazio-fasean, efektu hau erabat desagertu eta inpaktuetako biofilm-komunitateen ekoizpen primarioa berriro ere kontrolen mailara iritsi zen (ANOVA, $F_{1,22} = 1,55$, $p > 0,05$) (6c. Irudia).

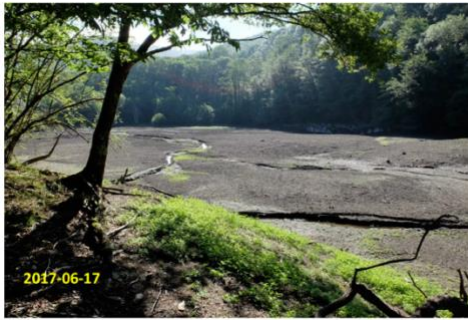
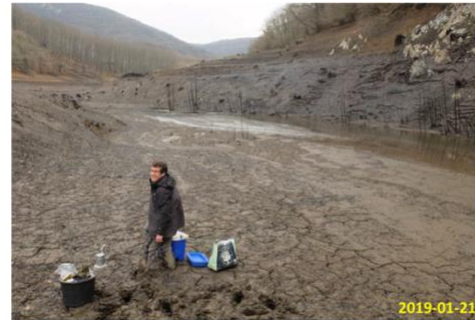
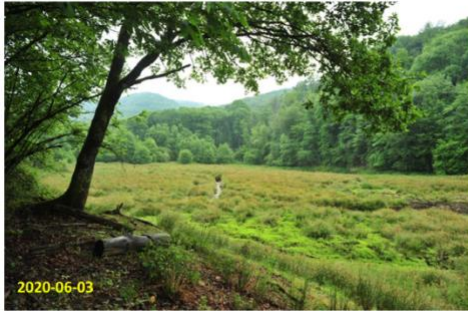
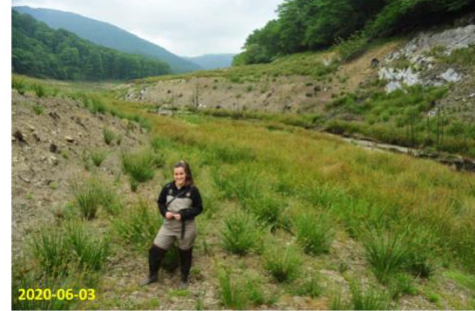
7. Irudia. Ezkerrean urtegiaren landarediari dagokiola buztanean eman diren aldaketak, eta eskuinean aldiz, urtegiaren erdi aldean emandakoak. Irudiak: Arturo Elozegi.

Urtegian azaleratutako sedimentuetan hazten hasi zen landaredia 2019tik aurrera aztertu zen. Bertan 54 espezie topatu ziren, haien artean ugariak *Persicaria* Mill. eta *Juncus* L. generoko landareak zirelarik. Horrez gain, sahats eta haltz landareska ugari ere baziren. 2020an zehar dibertsitatea are gehiago areagotu zen, eta hustuketa-fasean zehar lehenengo azalera ziren guneak jada landarediaz guztiz estalita ageri ziren. Beraz, urtegian azaleratutako sedimentuen kolonizazioa azkarra izaten ari da (7. Irudia).
