### III. IKERGAZTE

#### INGENIARITZA ETA ARKITEKTURA

Hernaniko (Gipuzkoa) Portalondo  
dorretxearen analisi historiko-  
konstruktiboa

# Hernaniko (Gipuzkoa) Portalondo dorretxearen analisi historiko-konstruktiboa

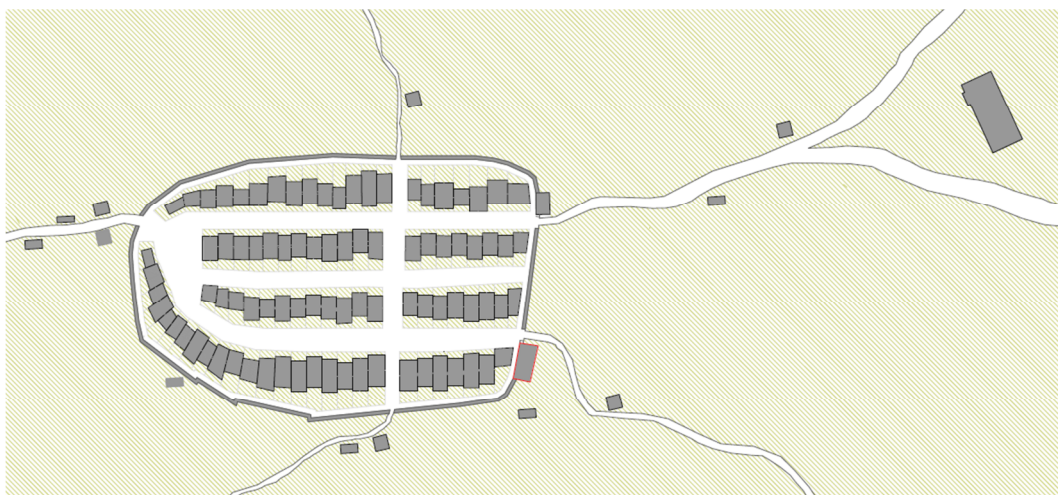
1. irudia. XIV. mendeko Hernaniko gune harresituaren planoak

Hernaniko Hirigune Historikoa XIV. Mendeko hiribilduaren eraketa-guneari dagokio, sortu zeneko hiri-azalera 1,8 Ha ingurukoa izanik. Harresi batek zedarritzen zuen, non sarrerako bost ate zeuden (1. irudia). Planoan, dorretxearen kokapen periferikoa ikus daiteke, Nafarroatik hirira sartzeko 3. ataria kontrolatuz. Frantziar armadak Hernani suntsitu zuen 1512an eta, etxeen eraikuntza-material ia gehiena egurrezkoa zenez, erabateko erretzea izan zen; Portalondoko dorretxea bakarrik kontserbatu zen, harriz eraikia. Hernanik etengabe jasan zituen okupazio, arpilatze eta suntsiketak, ondorengo gertakizunen ondorio: oinordetza gerra (1719), konbentzio gerra (1794), independentzia gerra (1813) eta gerra karlistak (1876), eta, beste kalteren artean, dokumentazio historikoaren zati handi bat suntsitu zuten.

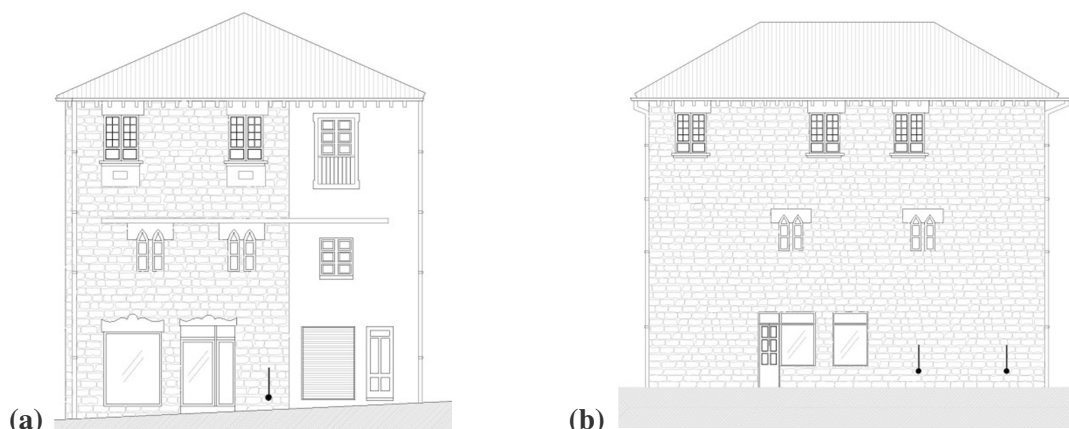
5. irudia. Altxaerak: Nagusia (a) eta albokoa (b)

2. Desmotxea, bigarren solairuan aldaketak. Fatxaden azterketak (3 eta 5 irudiak) adierazten du dorreak aldaketak izan zituela azken solairuan, bandoen borroketan inplikaturako beste dorre batzuekin gertatu zen bezala (Fernández de Larrea, 2000). Ekintza honek azken solairua kendu zuen, dorretxearen defentsarako elementu gehienak biltzen zituen. 5. irudian fatxada nagusiei eta albokoei dagozkien altxaerak ageri dira, eta 2. taula bi fatxadetan irekitako baoen kopurua eta dimentsioak adierazten ditu. Bigarren solairuko baoak desberdinak direla ikus daiteke, forma, tamaina eta material ezberdinak, lehenengo solairukoekin alboratuz. Dorrearen lehenengo solairuan, hauts-babes leunen azpian, mainela duten leiho ojibal bikiak daude (50 cm), arkitektura gotikoaren ezaugarri direnak, kareharritzko hormak irekiaz. Bigarren solairuan laukizuzen formako bao zabalagoak daude (120 cm), eta hareharritzko inguruak dituzte. Dorretxea berreraiki zenean hutsuneak ireki ziren eta/edo lehendik zeudenak zabaldu ziren, gerlari-ezaugarriak bazter utzi eta eraikinari argitasun eta aireztapen gehiago emanez.

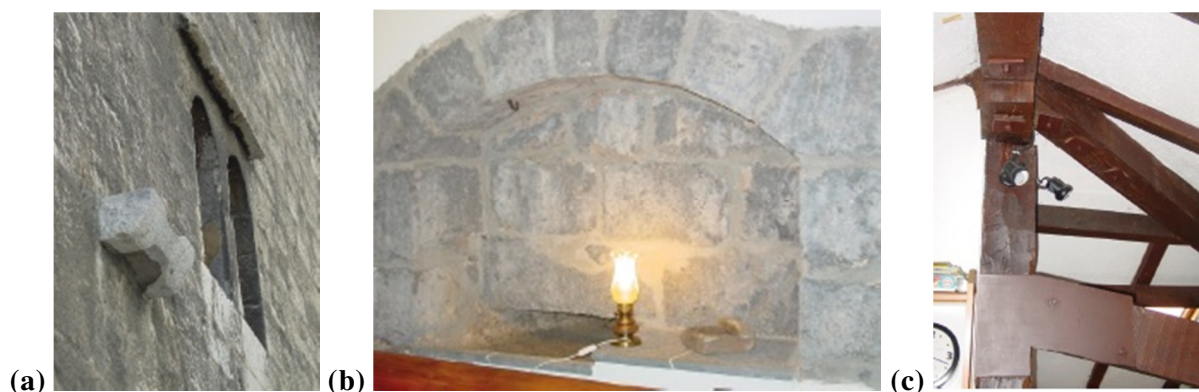
**6. irudia.(a) Barruko hutsunea fatxada horman, (b) kanpoko isurketa harria, (c) egitura-errefortzua**

6. Eraberritze lanak. 1957tik hainbat lizentzia eskatu ziren beheko solairua merkataritza erabilerara egokitzeke. 1980 eta 2000 bitartean, estalkian mantentze lanak egin ziren eta etxebizitzetan barru-barruko errehabilitazioa egin zen, sukaldeetan eta komunetan erreformak barne. Obra horietan zehar, hutsune bat agertu zen, ordura arte ezkutuan egon zena fatxadaren hormaren barruan (7 a Irudia), eta harrizko piezarekin lotzen da, fatxadan (7 b. irudia). Antzina, Montaña dorrean (Muzquiz) (Martin eta Zubizarreta<sup>1</sup>), antzeko elementu bat aurkitu da, arku beheratua duen leiho bat bezala deskribatua, eta harrizko harraska angeluzuzen bat du, alboan zulo bat duena, fatxadatik ura kanporatzeko. Itxura denez, Portalondo eta Montaña dorretxeetan aurkitutako elementu horiek berdinak dira. 1986an estalkia konpontzeko eta barne-egitura indartzeko lanak egin ziren (6 c. Irudia).
