**Kutsatutako eraikuntza-materialen
lixibiazioz eratorritako
kutsatzaileen eraginaren
ebaluazioa ondoko lurzoruetan**

Kutsatutako eraikuntza-materialen lixibiazioetik eratorritako kutsatzaileen eraginaren ebaluazioa ondoko lurzoruetan

Laburpena

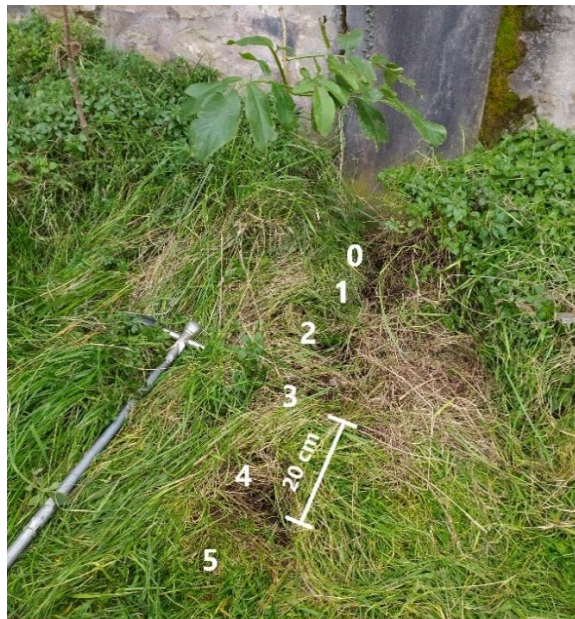
2. irudia. Laginketa-puntuaren deskribapena, non laginketa-puntu bakoitzaren zenbakia eta puntuen arteko distantzia adierazten diren.

6 lagin hartu ziren, haien artean 20 cm-ko tartea utzi zen (1. irudia). Lehenengo puntua PB-ko fatxadaren oinarriaren ondoan hartu zen eta iturri horretatik urrunduz hurrengoak hartu ziren. Lurzoruko laginak biltzeko, lehenik belarra aitzur batekin kendu zen, eta ondoren, eskuzko lagingailu batekin lurzoru zati bat atera zen. Horrela, 15 cm-ko sakonerako laginak lortu ziren. Lagin bakoitza 5 cm-ko zatitan banatu zen, sakonerako profila lortzeko. Azkenik, laginak lau egunez utzi ziren lehortzen erauzketa-kanpai batean, giro-tenperaturan.

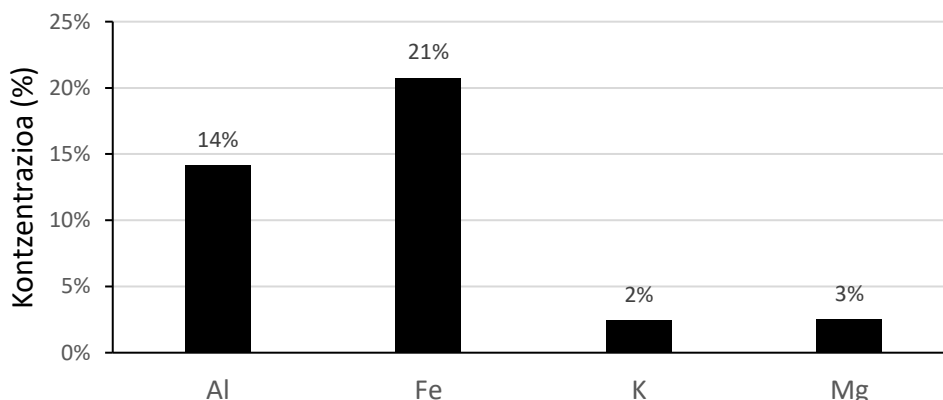
3. irudia. Punta Begoña inguruko lurzoruko-laginetan dagoen Al, Fe, K eta Mg elementuen ehunekoen batez bestekoa.

Konposizioari buruzko datuak aztertuz gero, lagin guztien elementu nagusiak Al eta Fe izan ziren (% 14 eta % 21). Ondoren, K eta Mg ziren ugariak (3. irudia).
